Bauinventar Gemeinde Mandach

Aktualisierung 2019

Liste der kommunal schutzwürdigen Objekte Gemeinde Mandach

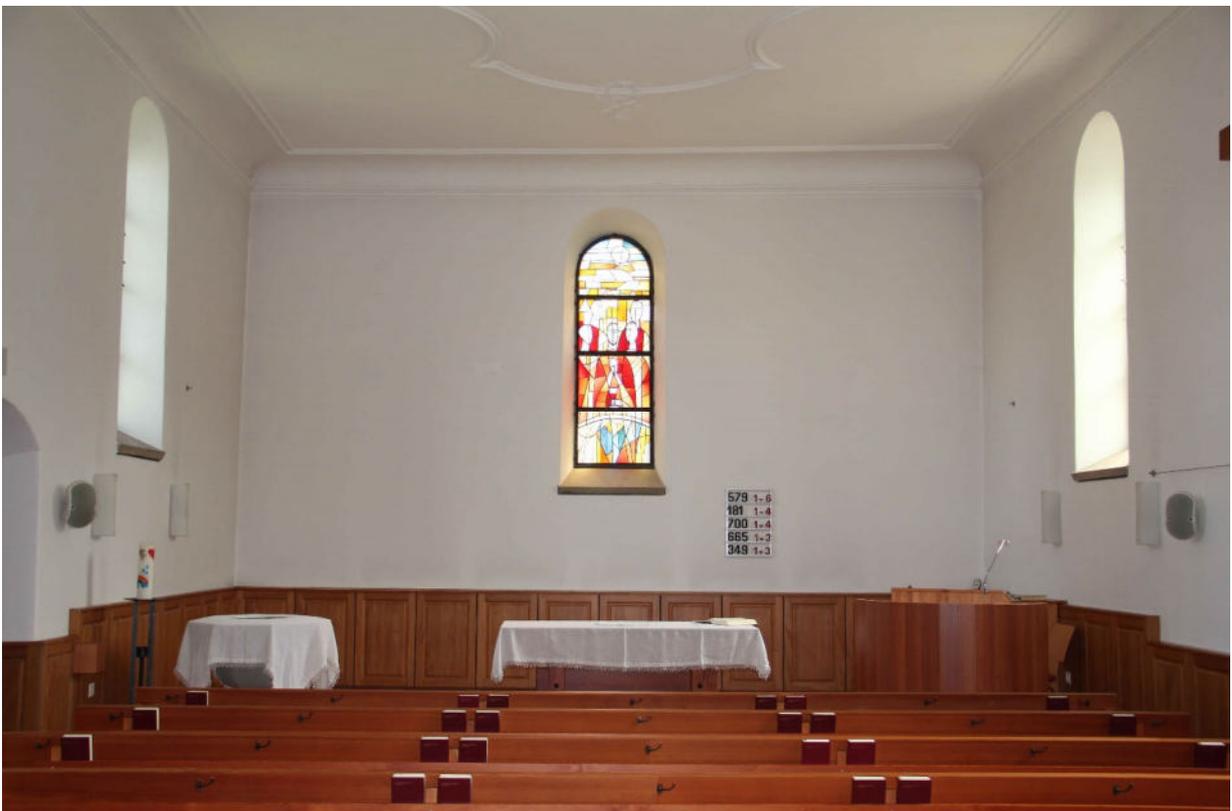
Kirchenschiff zum Chor (2019)

Die Empore samt Orgel, der Boden sowie die Kirchenbänke stammen von 1962/63, das gefelderte Brusttäfer von 1979. Der Taufstein gehört noch zur Ausstattung von 1878. Das Chorfenster des Zofinger Malers und Glasmalers Fritz Strebel (1920-1997) von 1982 zeigt eine Darstellung des Abendmahls, wobei die Zahl der Jünger reduziert ist und Brot und Wein durch Trauben und Ähren versinnbildlicht werden [17].

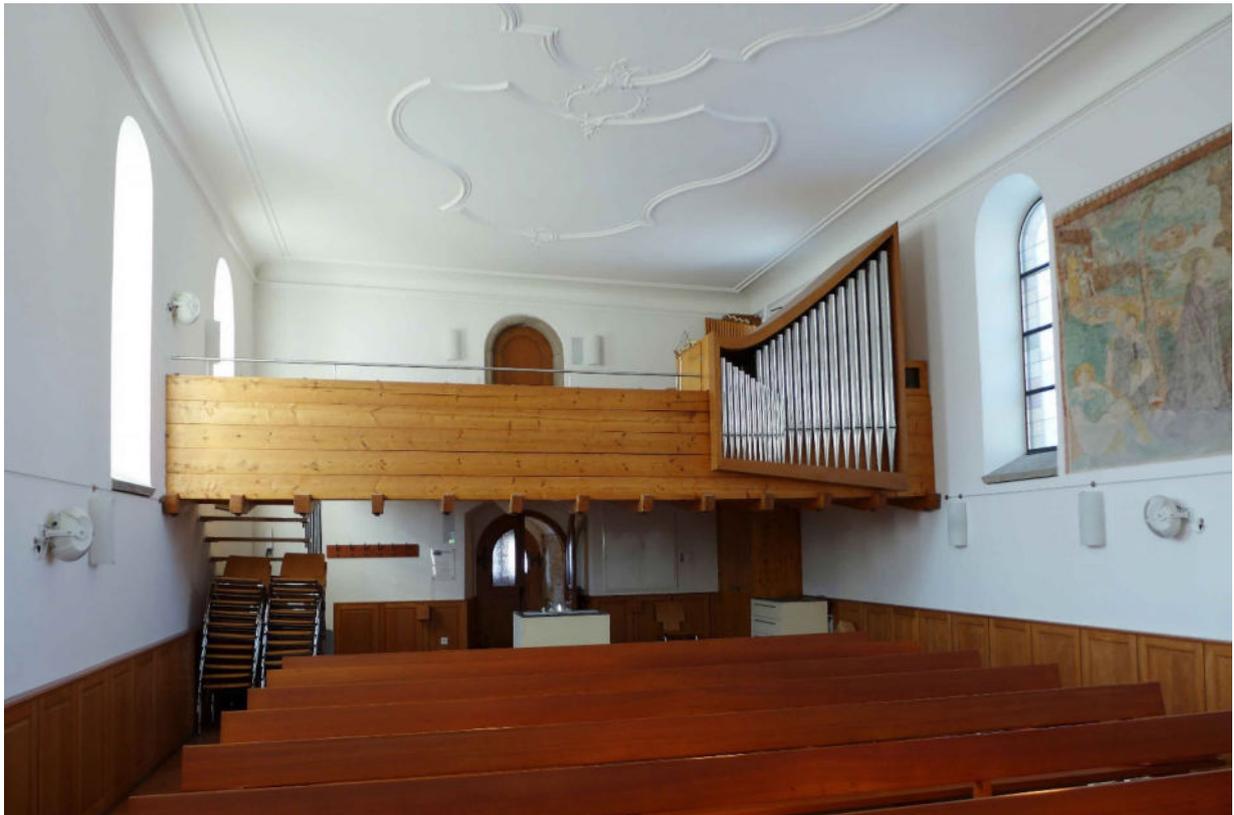
Kirchenschiff nach Westen mit Empore (2018)

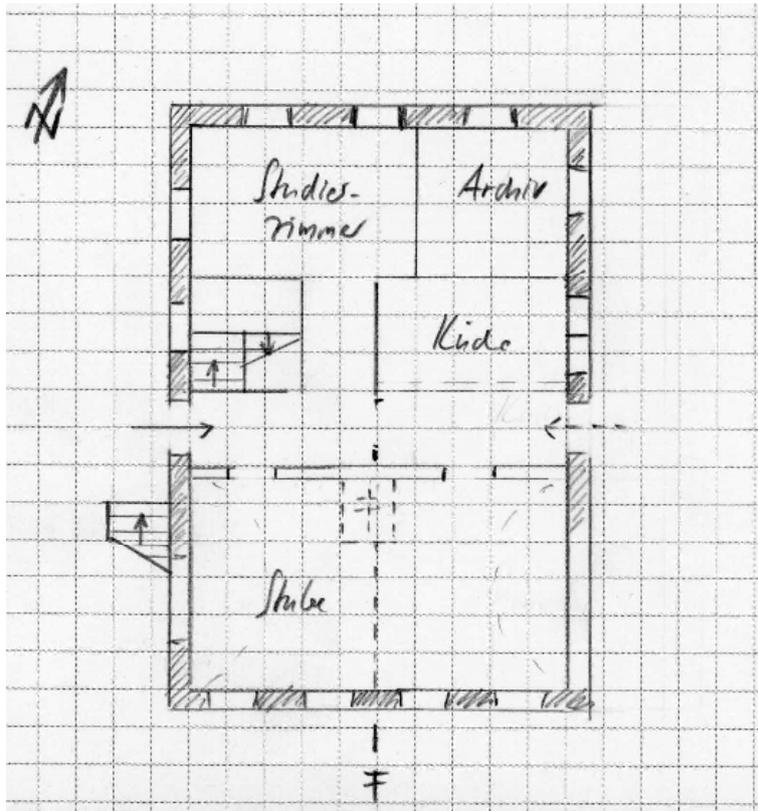
Grundrisskizze (Kurzinventar 1993)

Das Innere wurde früher über einen durchlaufenden Quergang erschlossen (vgl. Grundrisskizze). Neben dem verbliebenen hofseitigen Eingang liegt das Treppenhaus, das im Obergeschoss über das ovale Fenster erhellt wird. Stube und Esszimmer sind an der Südseite angeordnet (heute ein einziger Raum), Studierzimmer und Archiv befinden sich nordseitig. Die Räume sind modernisiert (Inneres gemäss Kurzinventar 1993).

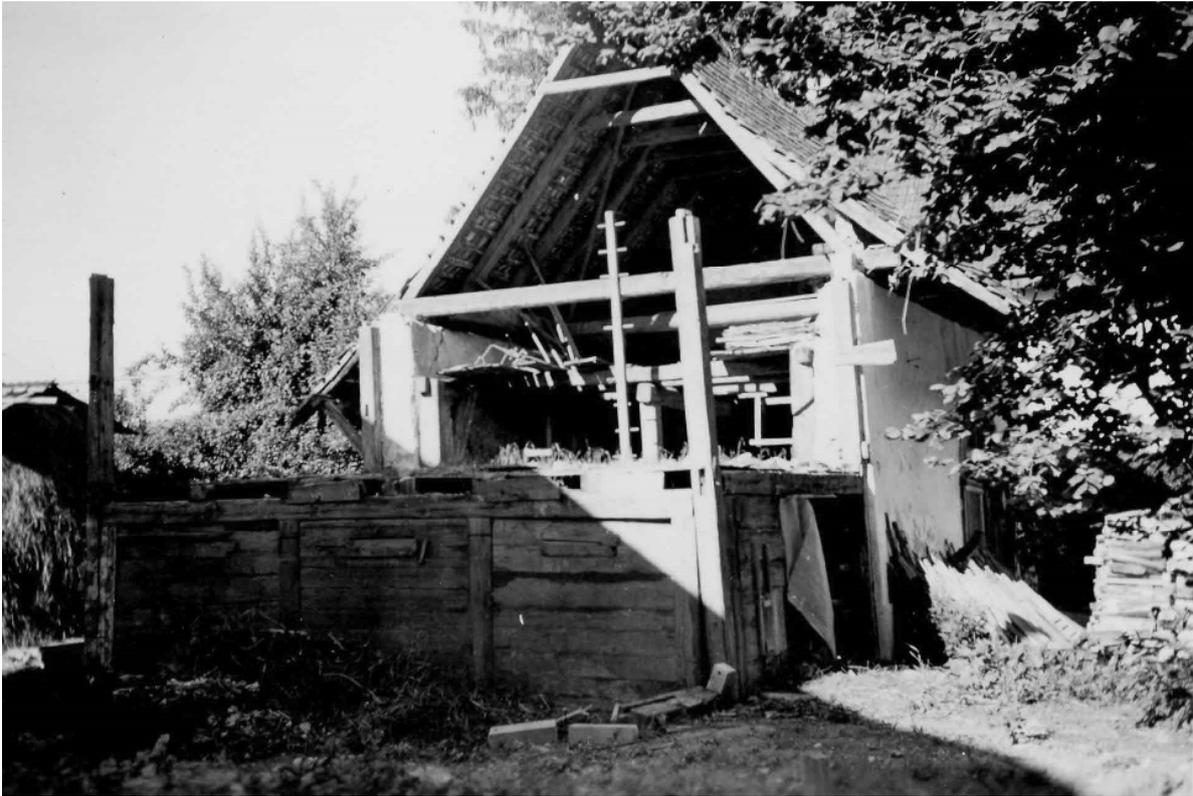
Ansicht von Westen während des Abbruchs des Stallteils 1951 (Fotosammlung Denkmalpflege)

1951 wurde der westseitige, in Ständerbauweise errichtete Stallteil des ursprünglich längeren Gebäudes wegen Baufälligkeit abgebrochen. Der ebenfalls beabsichtigte Abbruch des gemauerten Bereichs wurde nach Intervention von Pfarrer Tanner aus Zofingen im Namen des Kirchenrats gestoppt und die Scheune in der Folge unter Begleitung durch den Kantonsarchäologen bis 1954 restauriert (Architekt Theodor Rimli) [4].

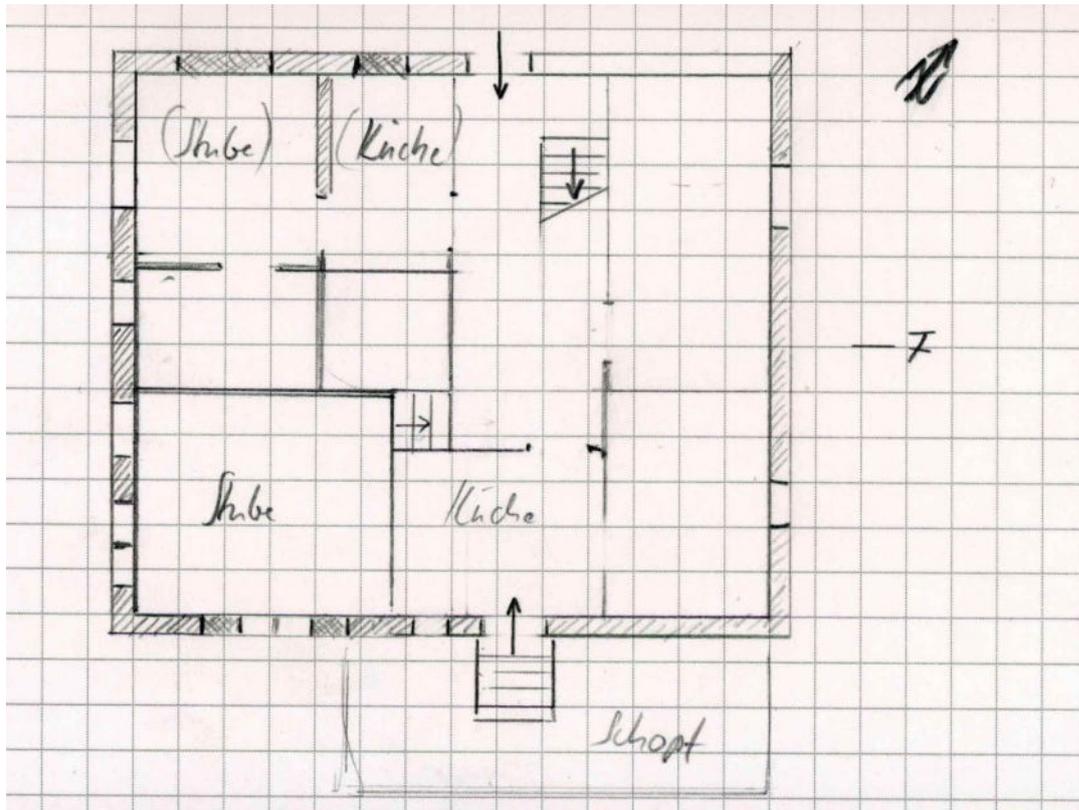
Grundrisskize EG (Kurzinventar 1993)

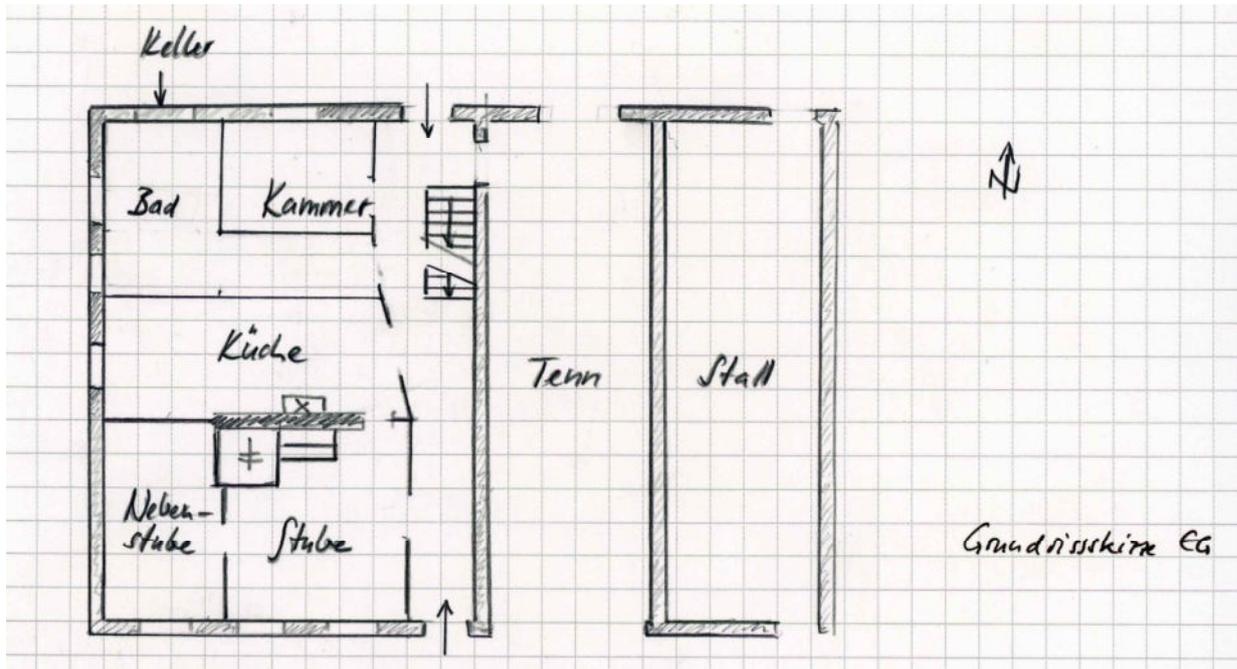
Grundrisskizze (Kurzinventar 1995)

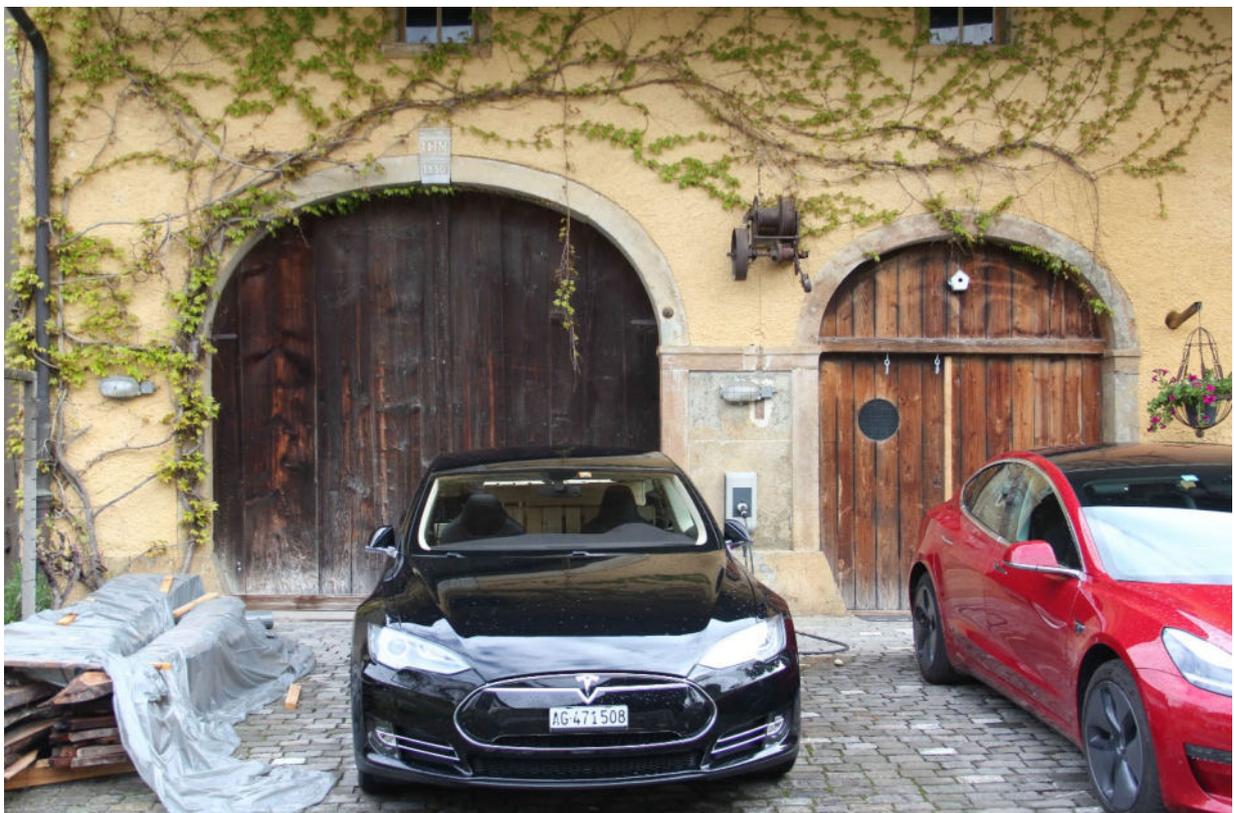
Korbbogentore von Tenn und Futtertenn (2019)

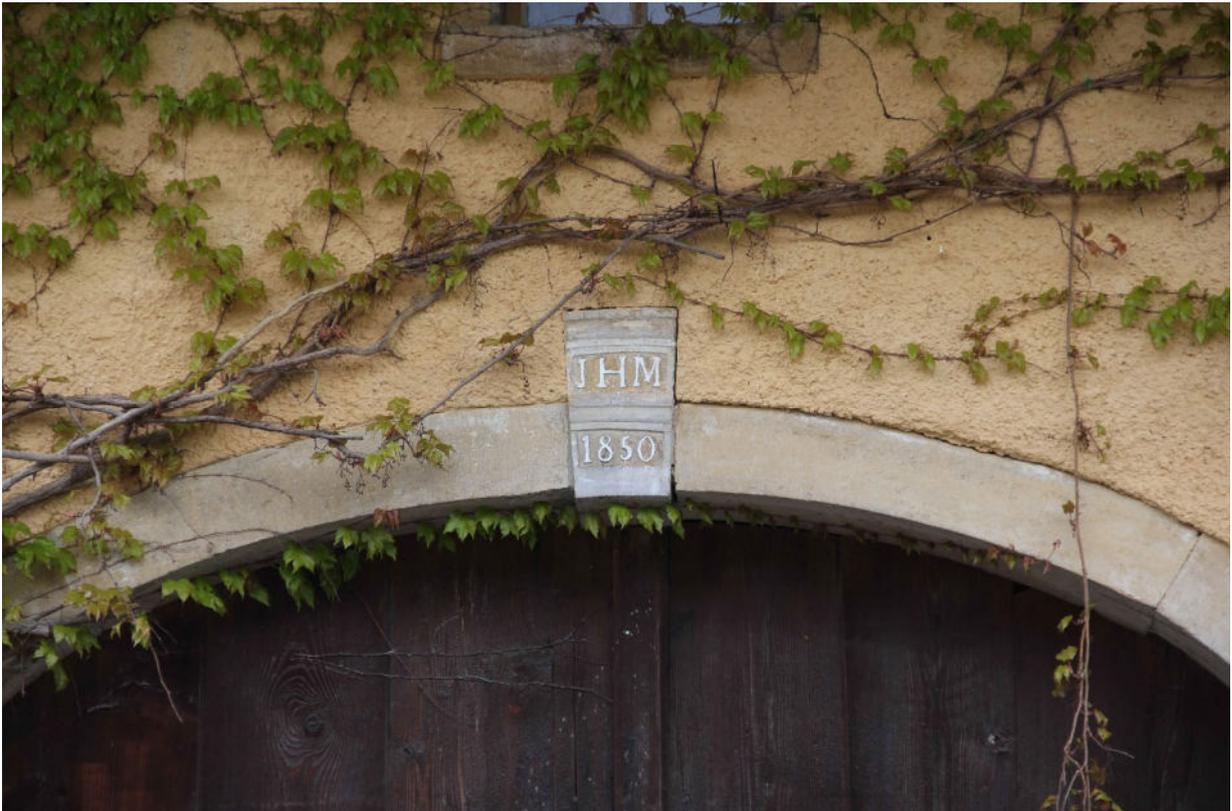
Schlussstein des Tenntors mit Initialen «JHM» und Jahrzahl 1850 (2019)

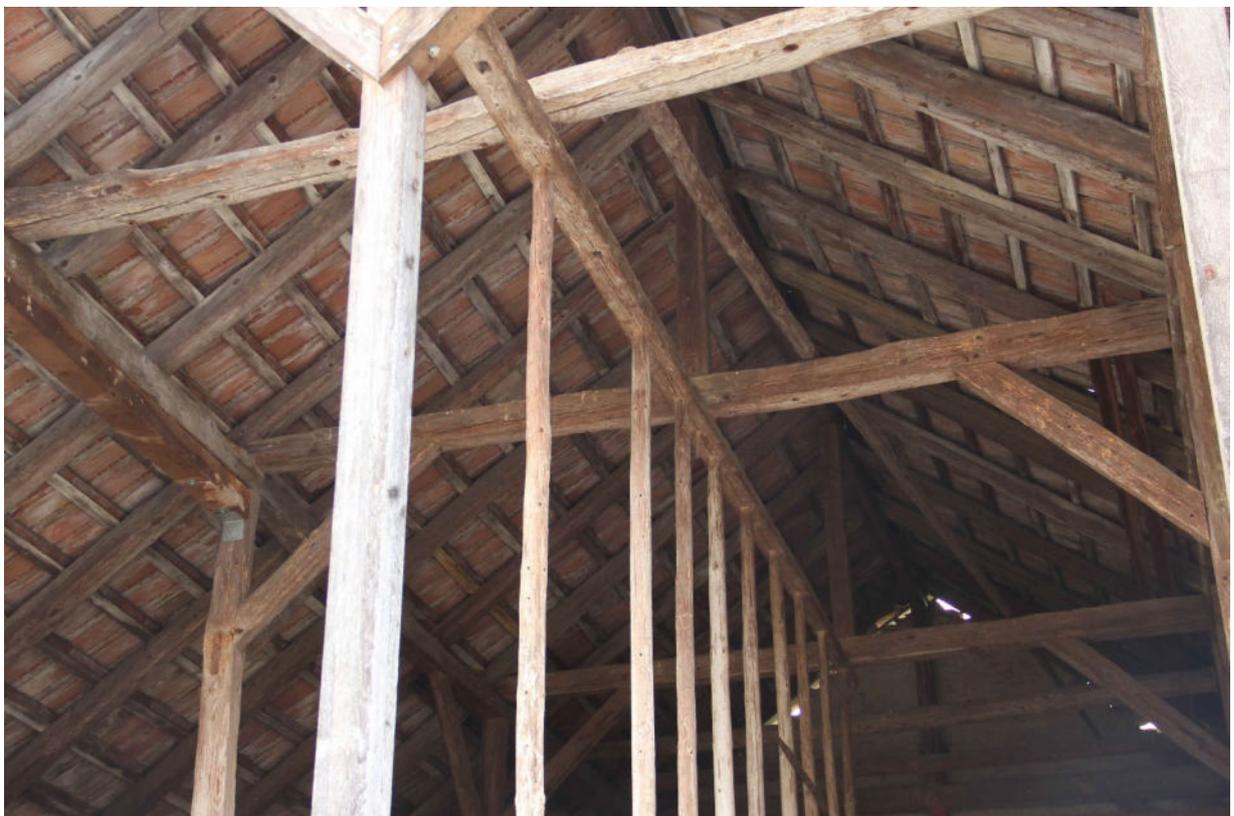
Blick in die Dachkonstruktion (2019)

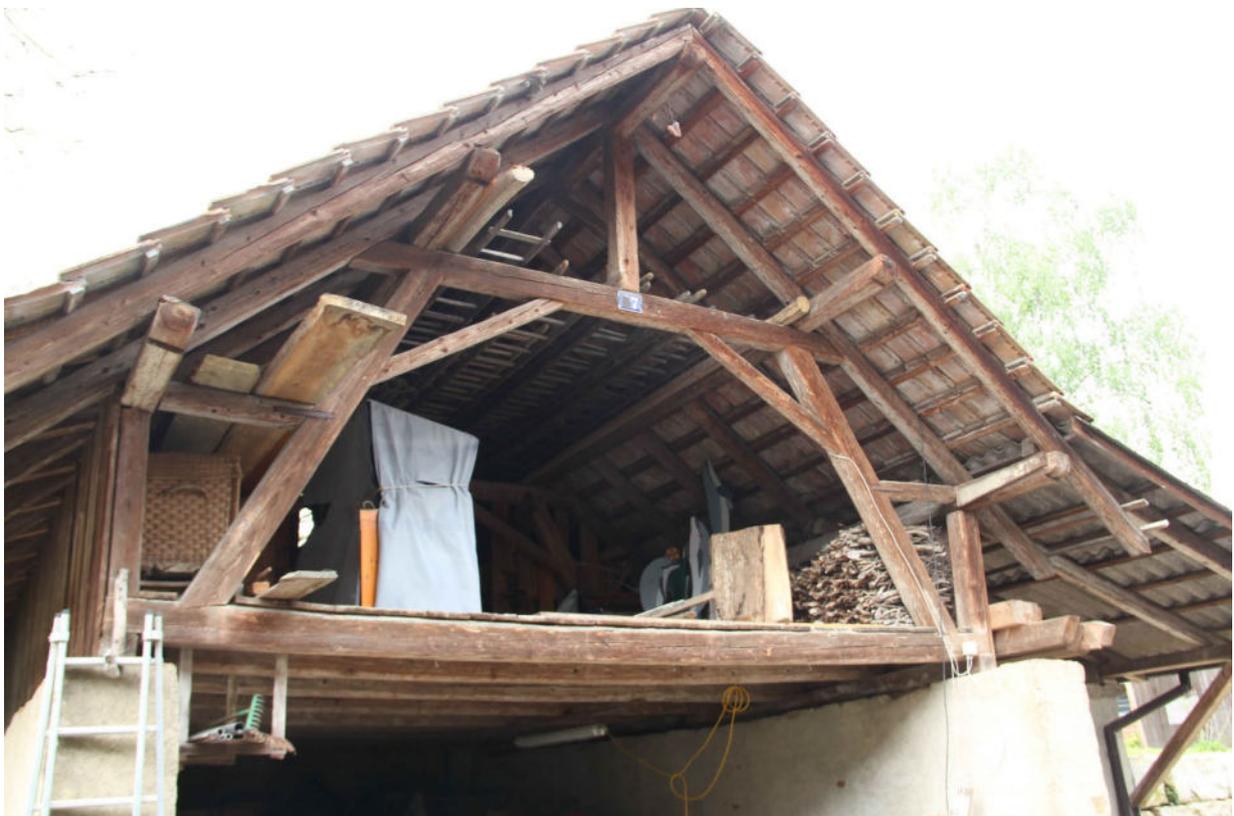
Dachkonstruktion (2019)
