Kurzdokumentation

Bäuerlicher Vielzweckbau Oberdorf 65, INV-MAD911

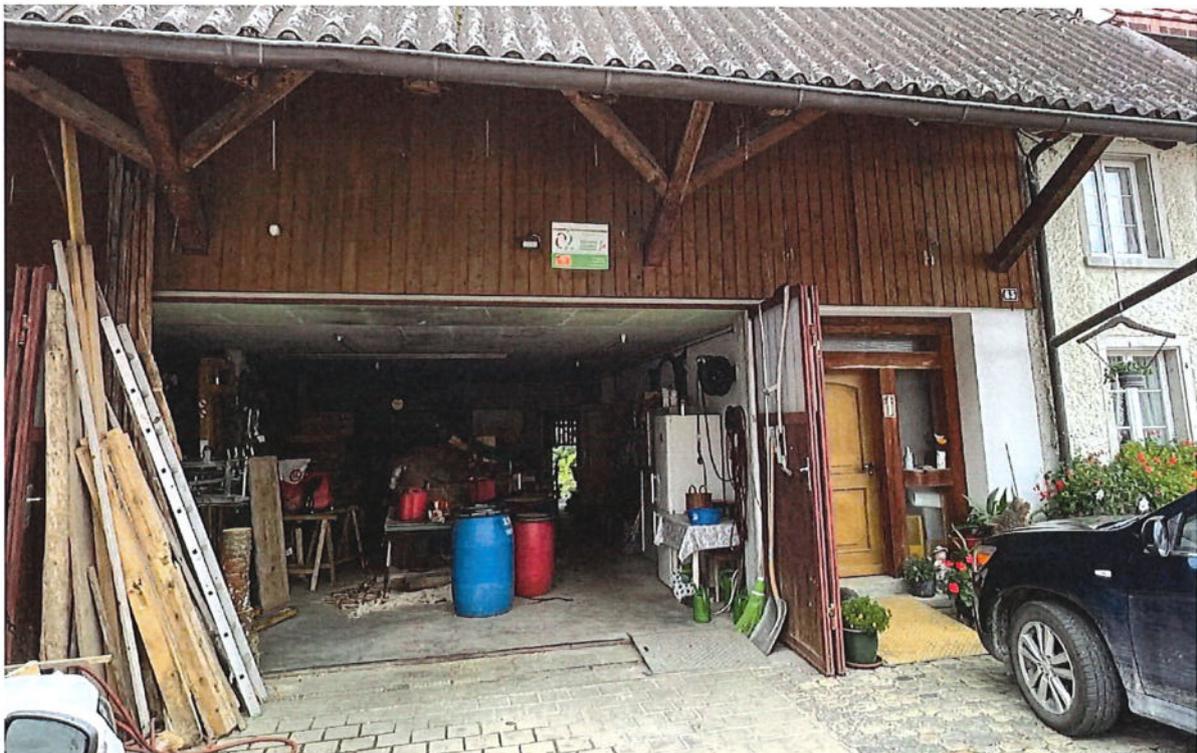
Bereits äusserlich ist erkennbar, dass der Ökonomieteil starke Veränderungen erfahren durfte. So wurde im Jahr 2001 der komplette Ökonomieteil leergeräumt und im Bereich zur Wohnbaute eine Treppenerschliessung in Massivbauweise eingebaut und über dem Erdgeschoss eine Betondecke eingezogen. Zur Erschliessung des entstandenen Grossraumes wurde die Fassade in diesem Bereich ganzheitlich geöffnet und kann durch eine zweiteilige Schiebe-Falttoranlage geschlossen werden.

Ansicht Ökonomieteil an Südfassade

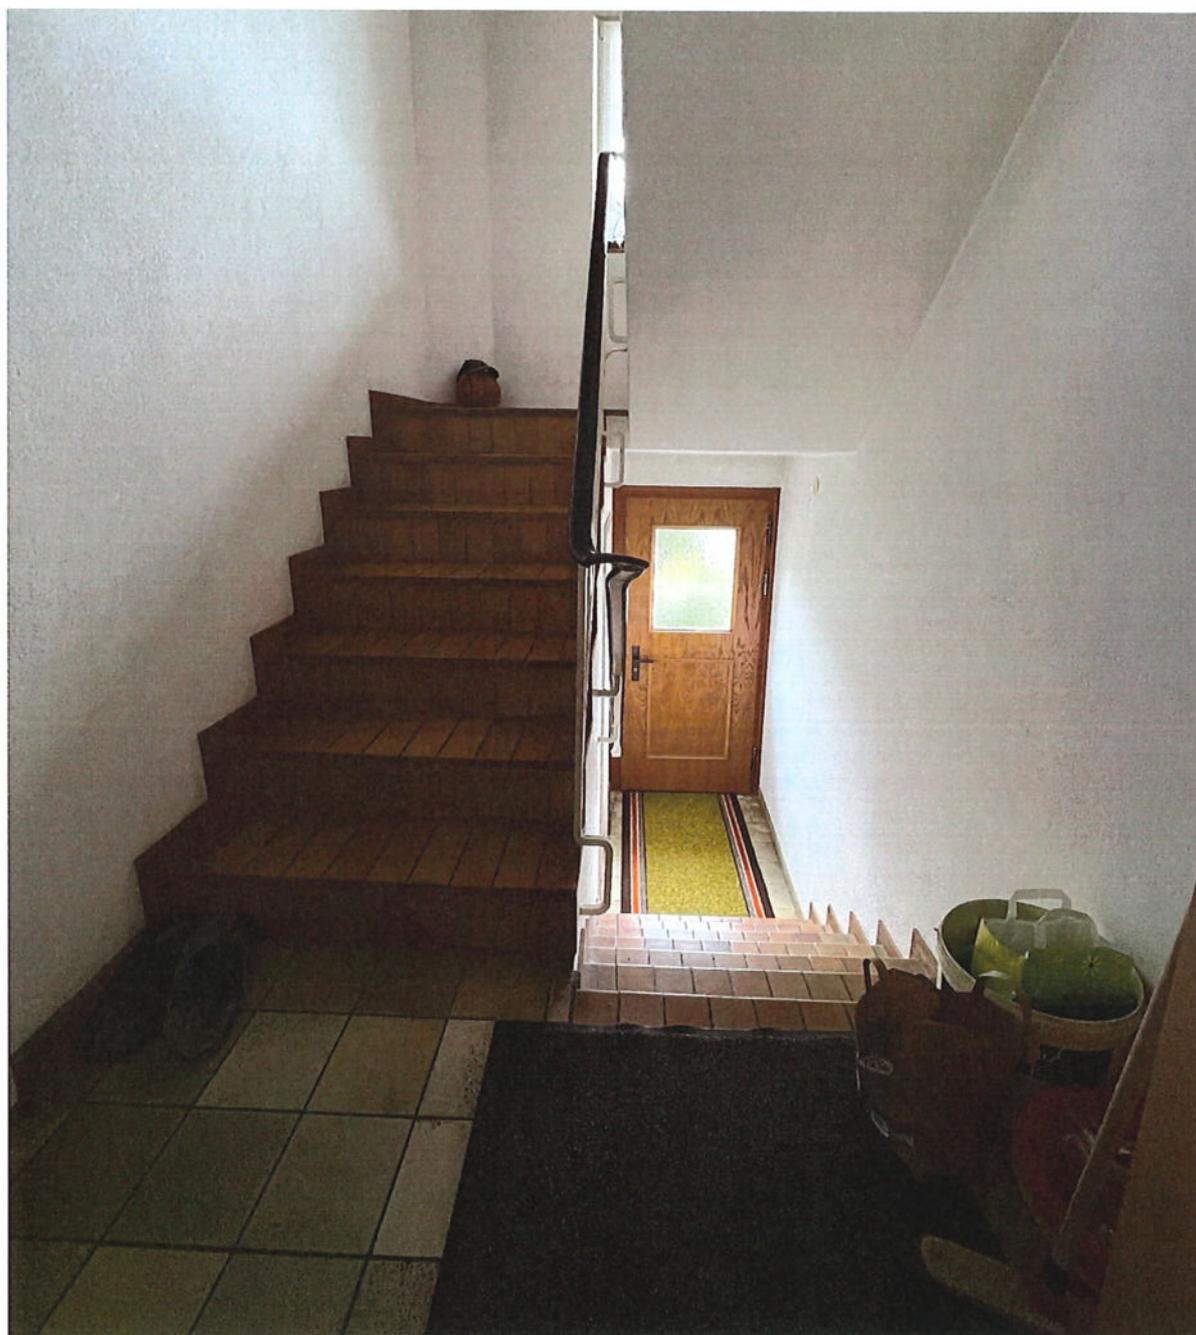
Die inneren Wohnräume zeigen sich in einem sehr gepflegten Zustand. Im Erdgeschoss befindet sich eine Einliegerwohnung und im 1. Obergeschoss eine weitere Wohnung. Beide Wohnungen sind über die interne Treppenerschliessung aus den 1950/60 (genaues Erstellungsjahr unbekannt) noch verbunden. Diese Treppenanlage ist zugleich noch das einzige Bauteil im Gebäudeinneren, was vor dem Jahr 2001 erstellt wurde.

Ansicht: innere Treppenerschliessung aus den Jahren 1950/60

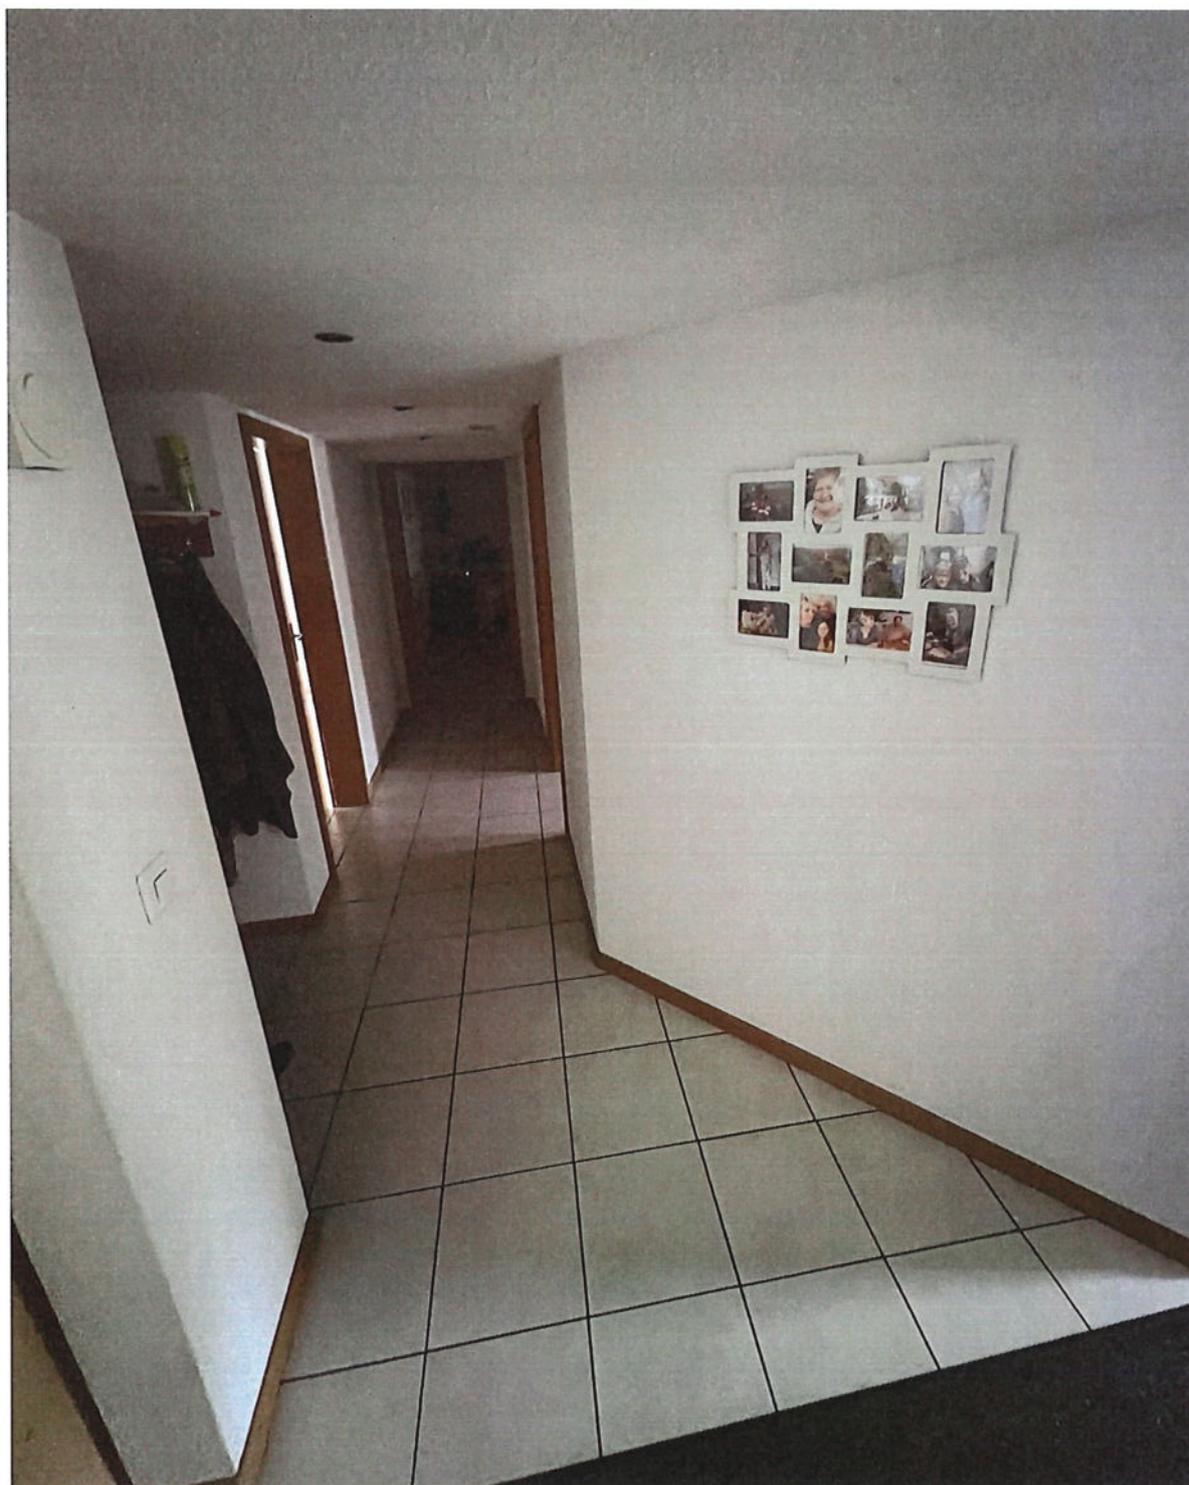
Gebäude mit einer Zentralheizung (Grundwasserwärmepumpe mittels Bodenheizverteilung) versehen. Die Geschossdecke über dem Erdgeschoss wurde in Massivbauweise (Beton) erstellt und wird von der neuen Raumtrennung in Massivbauweise (Mauerwerk) getragen. Die Geschossdecke über dem 1. Obergeschoss, welche zugleich den Dämmperimeter abschliesst, wurde in Holzbauweise als Balkendecke neu erstellt und wird ebenfalls durch die neue Raumtrennung in Massivbauweise getragen.

Ansicht Raumteilung im Erdgeschoss

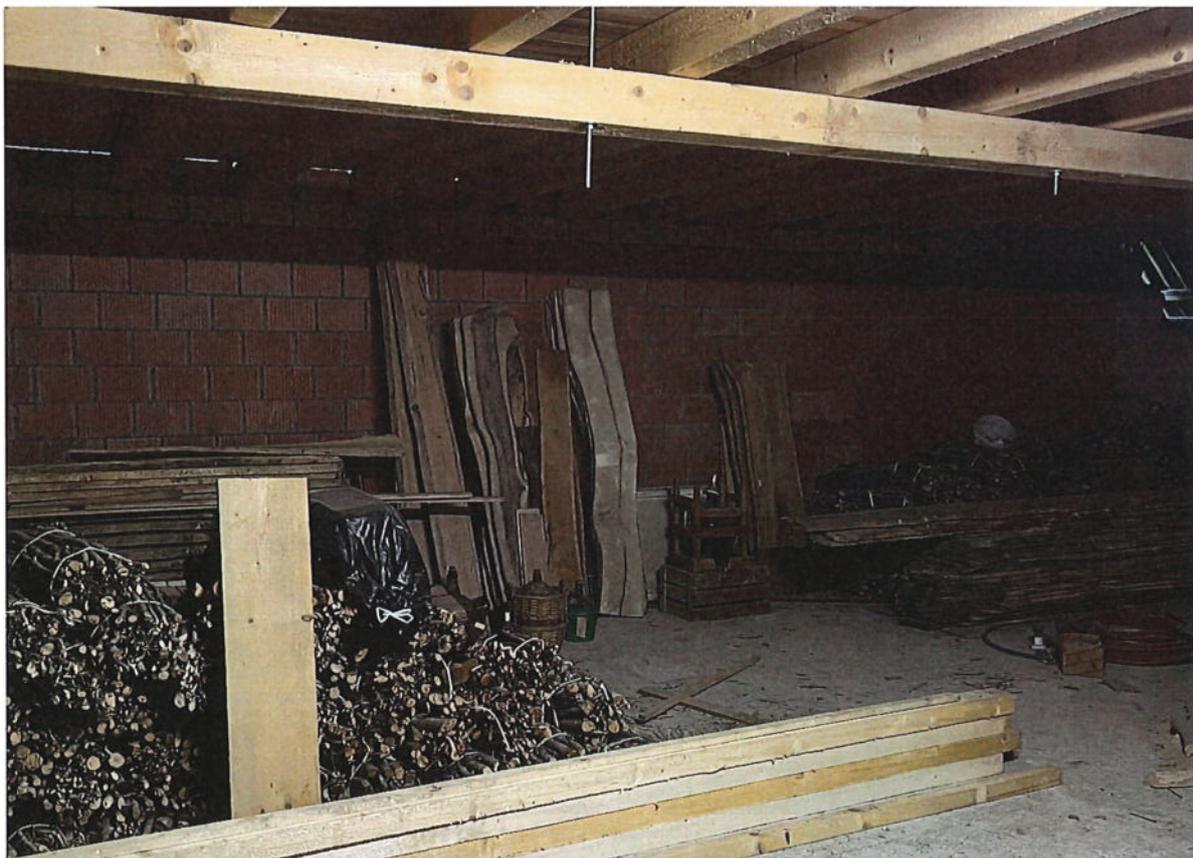
Im ehemaligen Ökonomieteil über dem Erdgeschoss zeigt sich ein grossräumiger Lagerraum, welcher durch die neue angrenzende Erschliessungsanlage (Treppenerschliessung 1.OG) erschlossen ist. Die darüberliegende Geschossdecke (Dachgeschossboden) wurde ebenfalls wie bereits über der 1.OG Wohnung in Holzbauweise als Balkendecke neu erstellt.

Ansicht Lagererraum im 1.OG (ehemals Heulager)

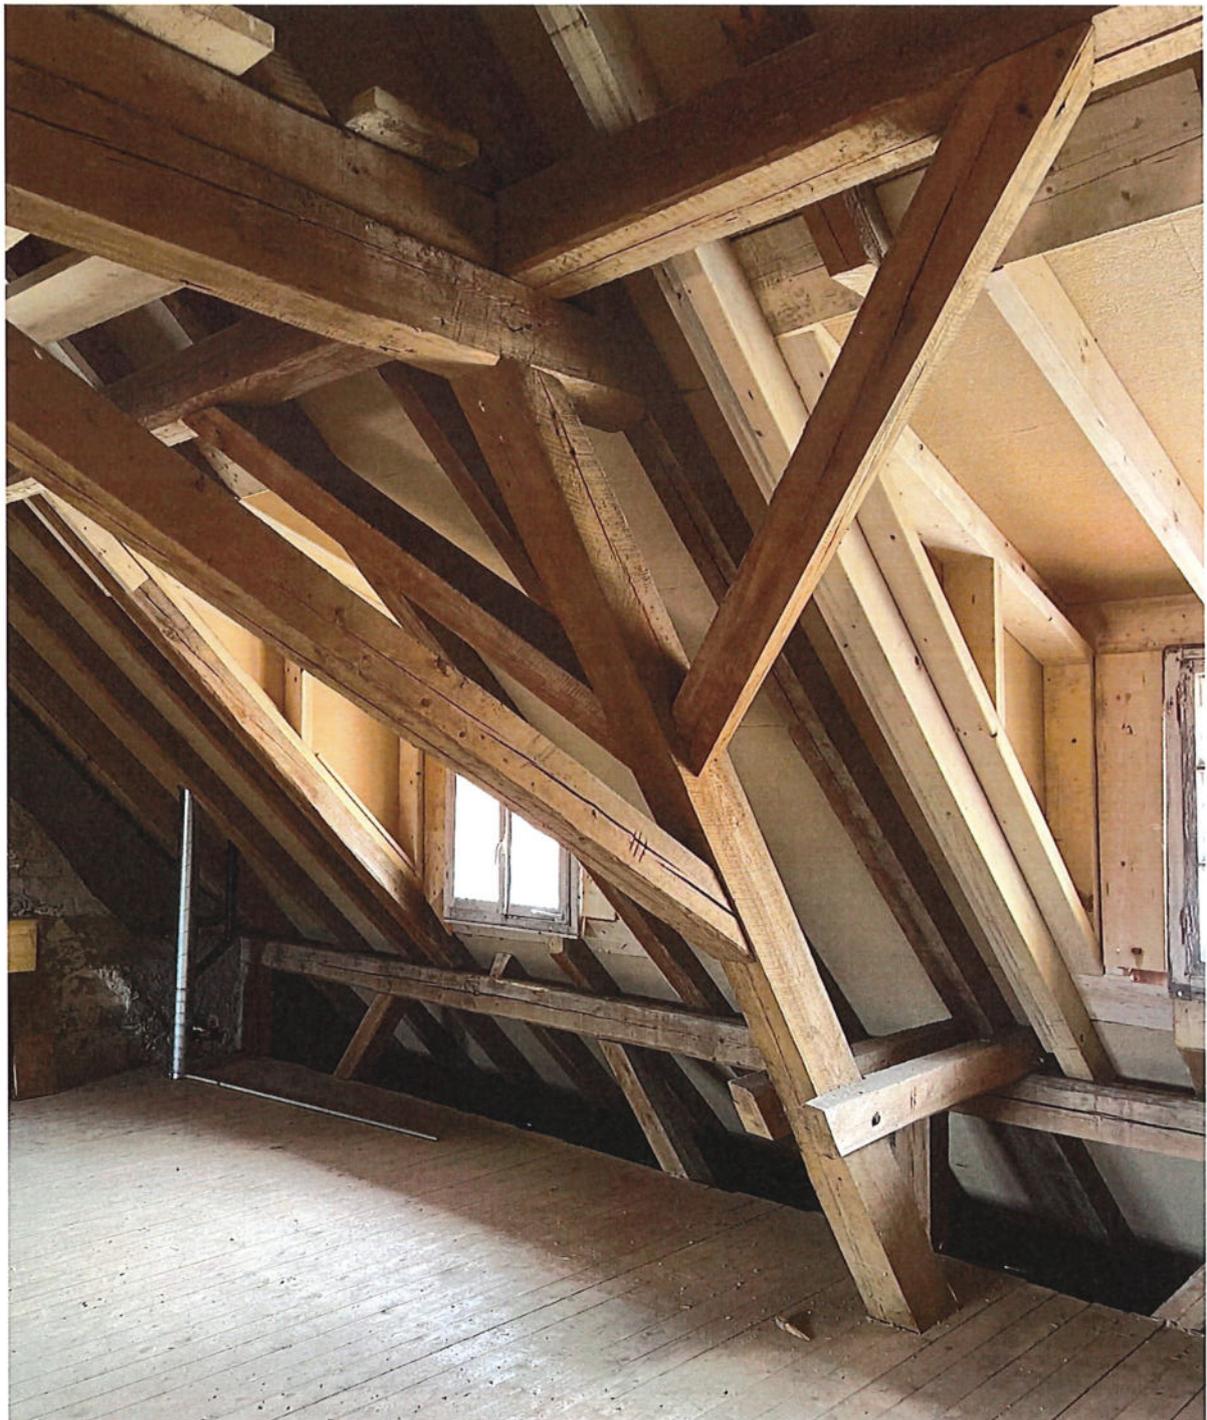
Das grossvolumige Dachgeschoss beherbergt eine liegendes Primärtragwerk mit darauf liegenden Rofen und ist aus sägerohem Bauholz in Fi/Ta erstellt. Dies dürfte aufgrund der Ausführungsdetails und den verwendeten Materialien (Bauholz, Bauschrauben, etc.) aus der ersten Hälfte des 20. Jahrhunderts sein. Im Winter 2021/2022 musste die Dacheindeckung ersetzt werden. In diesem Zusammenhang entschied sich der Eigentümer ein Unterdach und zur Belichtung einzelne Schleppgauben aufzusetzen.

Ansicht liegendes Primärtragwerk im DG

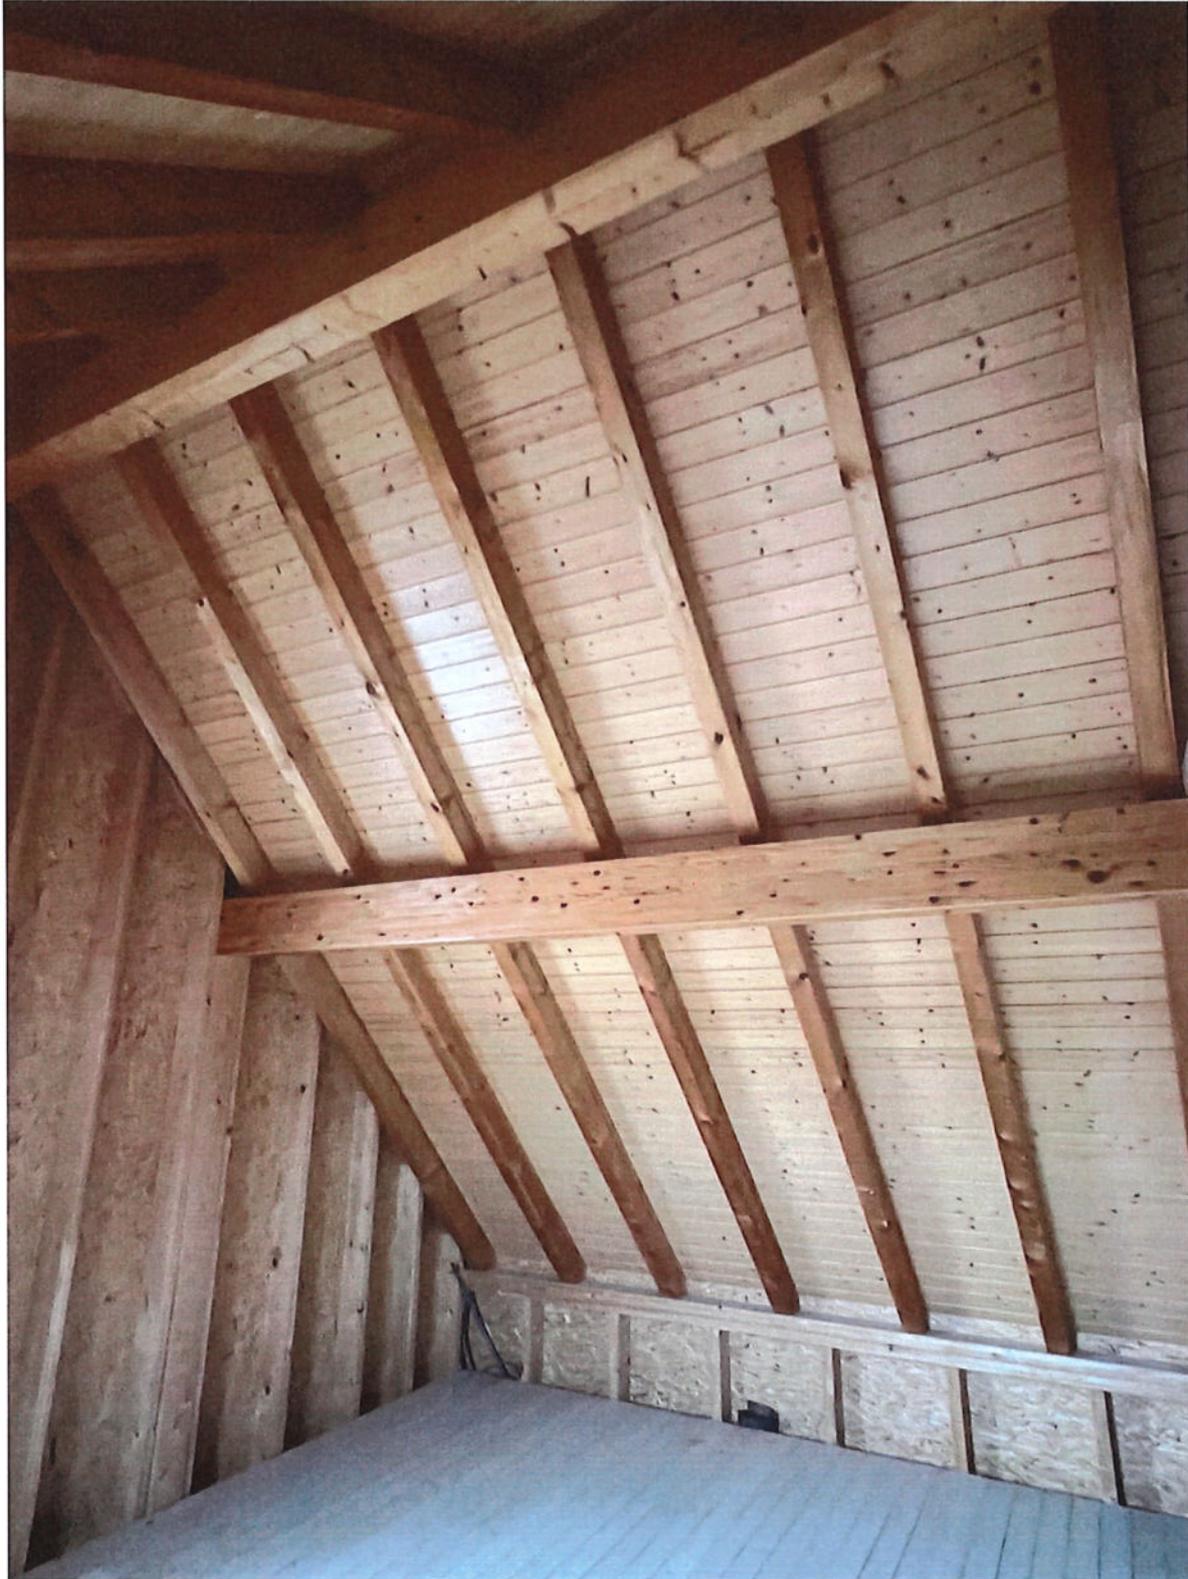
Das Dachgeschoss über dem stirnseitigen Anbau wurde im Zusammenhang mit der Innensanierung im Jahr 2001 komplett abgebrochen und als Holzelementbau neu aufgesetzt.

Ansicht Dachkonstruktion über stirnseitigem Anbau

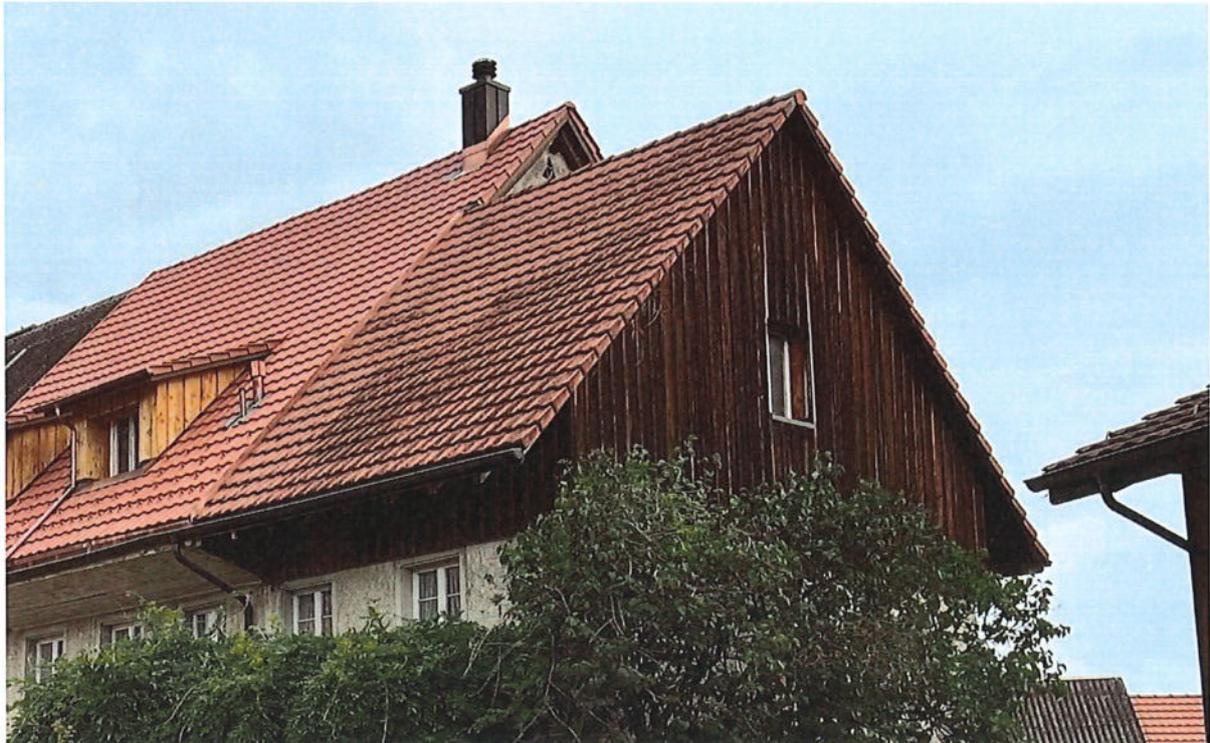
Ansicht stirnseitiger Anbau
